博物館の窓

第86回

学芸員 持田 誠

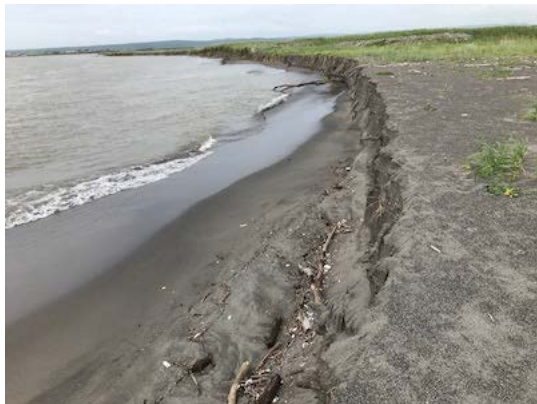
今日もものすごい勢いで海岸線が削られています。砂浜が、まるで崖のようにえぐられています。十勝の海岸線は、急速に失われつつあります。

豊北海岸の西端付近にあたる、十勝川河口左岸付近。えぐられるように砂浜が侵食され、崖のようになっているのがわかる。2022年8月5日、博物館撮影。

原因は、おそらく川の上流にあります。十勝川へと注ぐ各河川に作られた砂防堰堤が、川から海への土砂の供給を絶ち、砂浜の砂が不足しているのです。

また、沿岸にある各港も、毎日のように港内の砂を汲み上げては、内陸へ捨てています。これでは、海から砂が消えていく一方です。
